**LUFTBILDAUSWERTUNG ZUR
ÜBERPRÜFUNG DES VERDACHTS
AUF KAMPFMITTELBELASTUNG
VON BAUGRUNDFLÄCHEN
INKLUSIVE RECHERCHE ZU KAMPF- &
KRIEGSDATEN ZUR LUFTBILDAUSWAHL**

Gutachten der UXO PRO Consult vom 24.04.2024

69151 Neckargemünd,
Wiesenbacher Straße 65,
Erkundungsgebiet
212403131342

PHASE A, FERNERKUNDUNG - ÜBERPRÜFUNG
DES KAMPFMITTELVERDACHTS

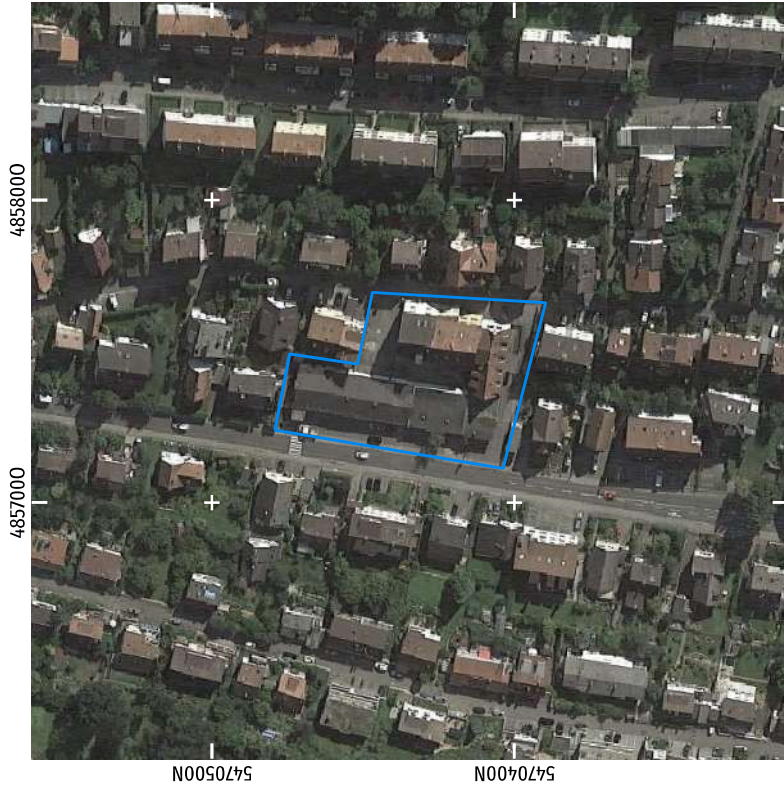
Es konnten keine Sprengbombentrichter, zerstörte Bauwerke, Flakstellungen, Grabensysteme, Bunker oder dergleichen im Erkundungsgebiet und dessen Nahbereich ausgemacht werden.

Das oben in heutiger Umweltsituation umrandete Erkundungsgebiet bestimmt alleinig den Bereich, für den das in der Begutachtung festgestellte Ergebnis gültig ist. Die Markierung kontaminationsrelevanter Strukturen ist nicht abschließend. Lediglich die für das Ergebnis der Begutachtung ausschlaggebenden Elemente wurden dargestellt.

Die Auswertung der Luftbildaufnahmen hat in Zusammenhang mit der erörterten Literatur den Verdacht der Kontamination des Erkundungsgebietes mit Kampfmitteln nicht bestätigt. Nach unserem jetzigen Kenntnisstand sind keine weiteren Maßnahmen notwendig.

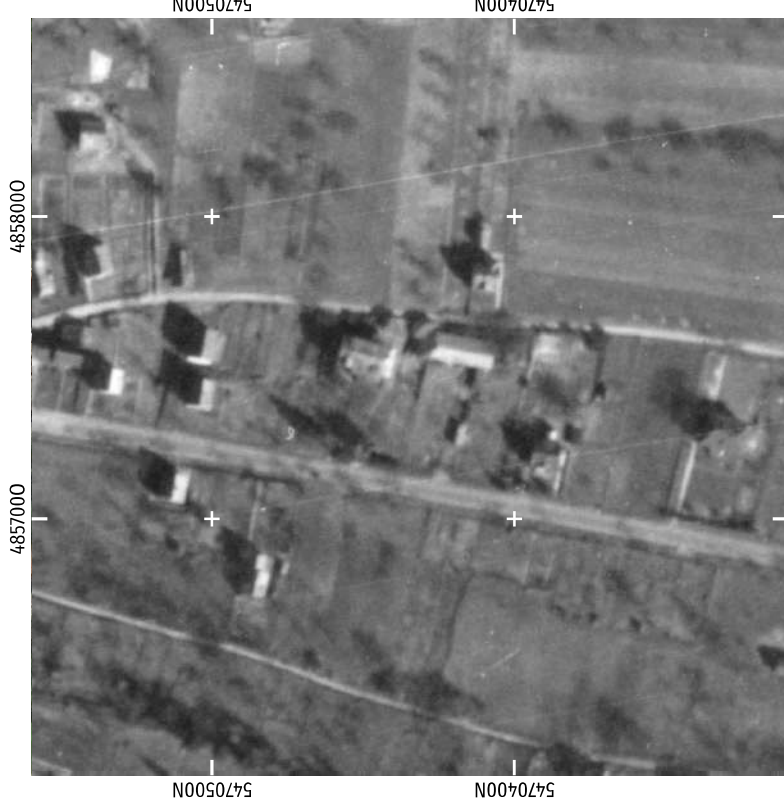
Auf den untersuchten Luftbildaufnahmen und konsultierten historischen Unterlagen konnten keine Hinweise festgestellt werden, die den Verdacht der Kontamination des Erkundungsgebiets mit Kampfmitteln bestätigen.

Aufnahmedatum des Luftbilds: 22.03.1945. Aufgrund technischer Umstände zur Zeit der Luftbildaufnahme kann nicht ausgeschlossen werden, dass das Luftbild Verzerrungen unterliegt. Das reproduzierte Luftbild unterliegt strengsten Datenschutzbestimmungen und darf nicht ohne die schriftliche Gestattung von UXO PRO Consult weitergeleitet, verbreitet, veröffentlicht oder anderweitig Dritten zugänglich gemacht werden.
